## U-125 航空事故に関する航空事故調査結果について

### 1 事故の概要

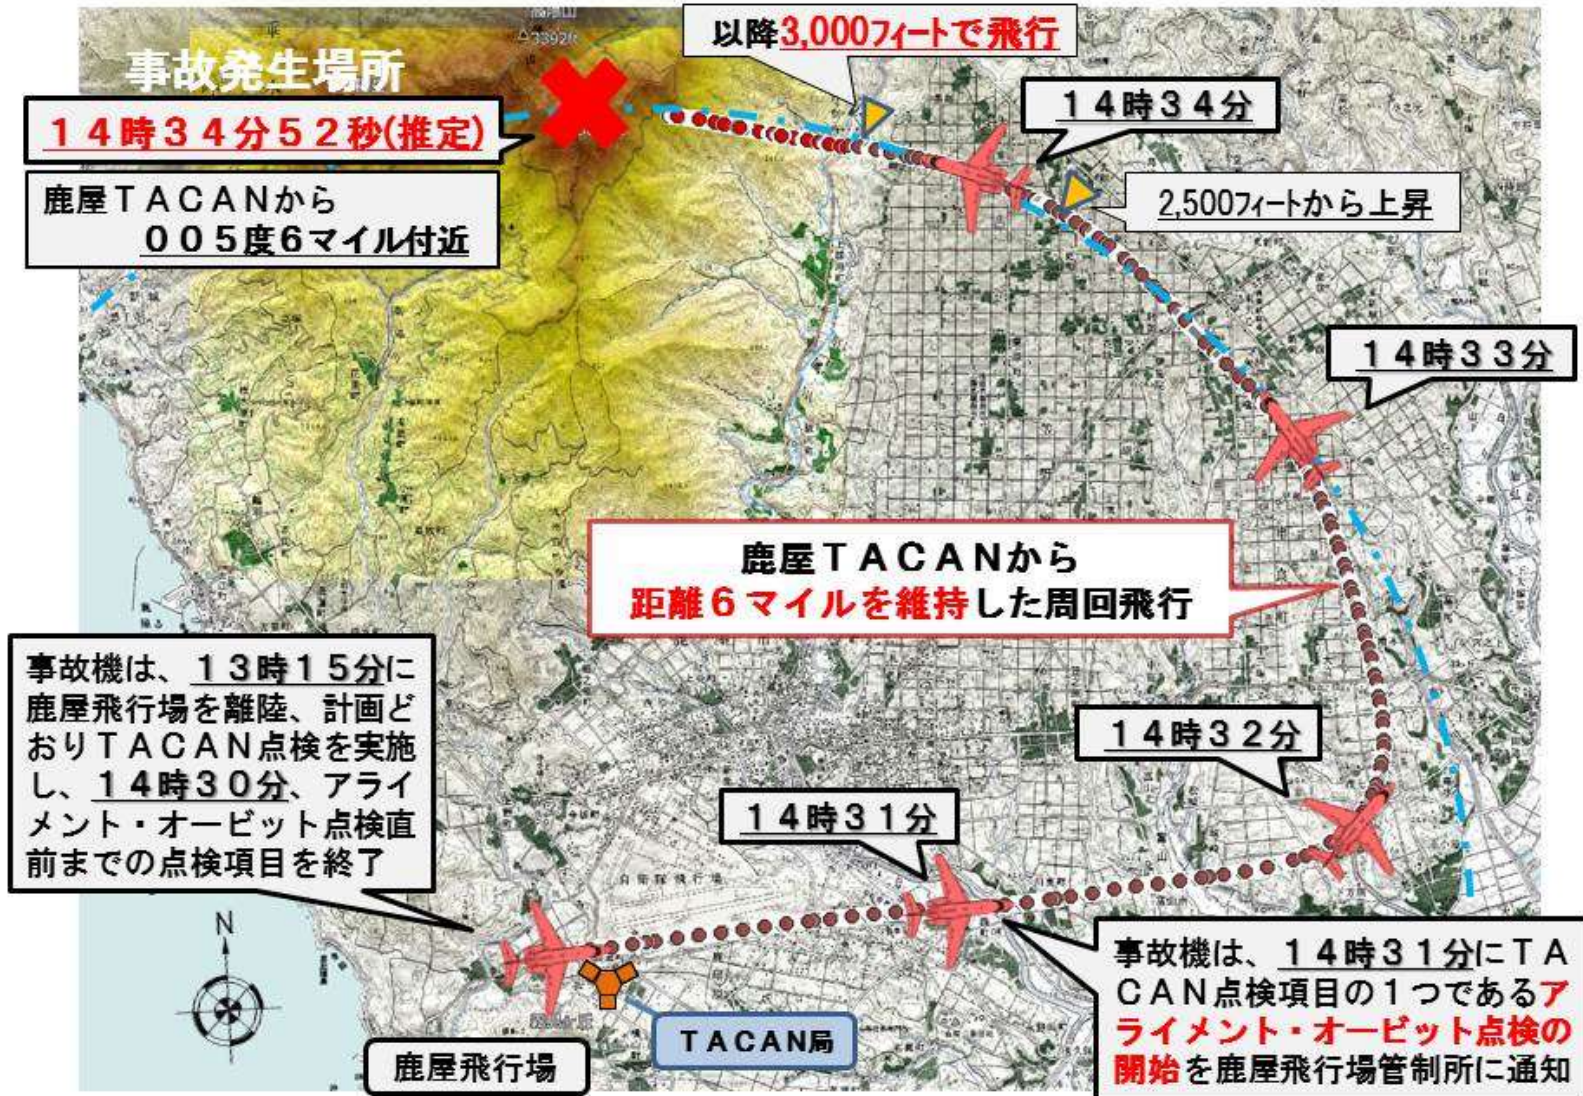
## 事故機の衝突約5分前からの飛行経路等

本事故は、事故機が飛行点検中に経路上の山腹に衝突したものである。

事故の原因は、事故機が山腹に衝突するまで鹿屋TACANから距離6マイル、高度3,000フィートで飛行を継続したことである。

その要因は、事故機機長が飛行点検経路上の山の標高を誤認識し、また事故機副操縦士もその誤認識に気付かなかったこと、2,500フィートから3,000フィートに高度を変更した以降、雲に接近して、または入って視界が遮られる状況になっていたこと、GPWS(対地接近警報装置)が作動しているにもかかわらず適切な対応をとらなかったことと認められる。

- (1) 航空法等、関連法規の厳守
- (2) 綿密な飛行計画の策定
- (3) 警報に対する的確な対処
- (4) 各級指揮官の厳格な監督指導
- (5) 情報共有体制の整備
- (6) ヒューマン・ファクターズ教育の推進
